SABEREC 5.0

# INGENIERÍA EN ACCIÓN:

TRANSFORMANDO EL ENTORNO  
CONSTRUIDO EN LA REGIÓN DE JIPIJAPA

III JORNADAS TÉCNICO-CIENTÍFICAS DE INGENIERÍA CIVIL UNESUM - 2024

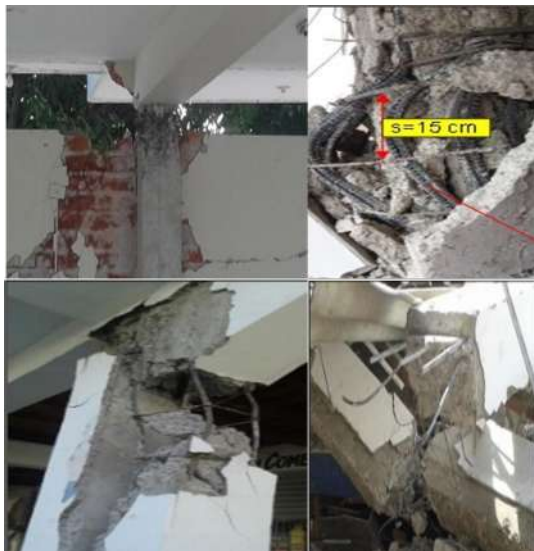
*Principales fallas ocurridas en Portoviejo -Simo16 de abril.*

**Nota.** Fallas presentadas en edificios de Portoviejo producto del sismo.  
Adaptado de: Bazurto et al. (2022).

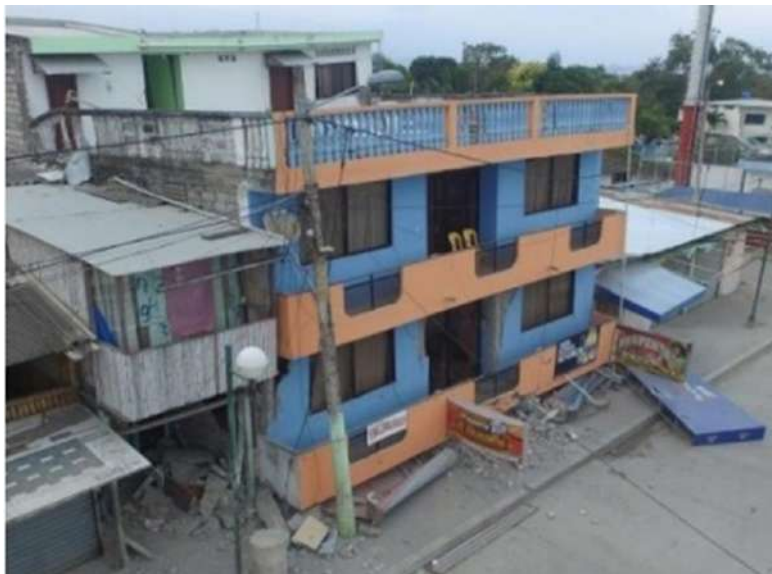
*Daños estructurales causados por el sismo del 19 de diciembre de 2016 (Mw 5.4 en Esmeraldas).*

**Nota.** Principales daños estructurales de edificación por sismo del 2016 en Tonsupa Esmeraldas. Adaptado de: Chunga & Pozo (2017).

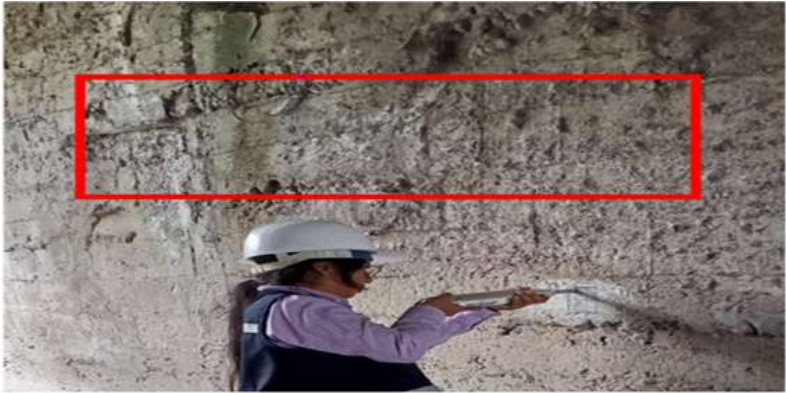
*Ensayo de esclerometría con el martillo Schmidt (ASTM C 805/805M-13A).*

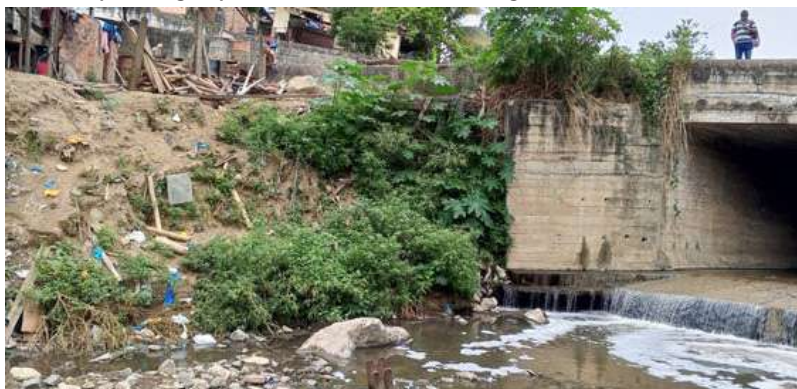
*Presencia de patología por contaminación biológica.*

**Nota:** Alta contaminación biológica en el ducto cajón de hormigón armado.

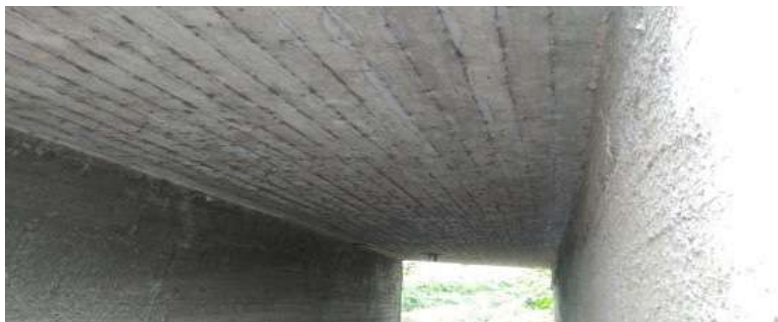
*Presencia de fisuración en el ducto cajón.*

**Nota:** Presencia de fisuración en el hormigón.

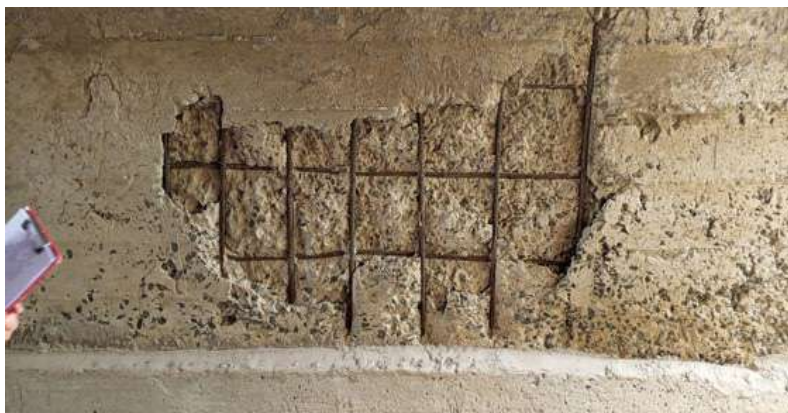
*Falla por corrosión en el ducto cajón de hormigón armado.*

**Nota:** Falla por corrosión detectado en el ducto cajón de hormigón armado ubicado en el barrio 8 de enero de la ciudad de Jipijapa.

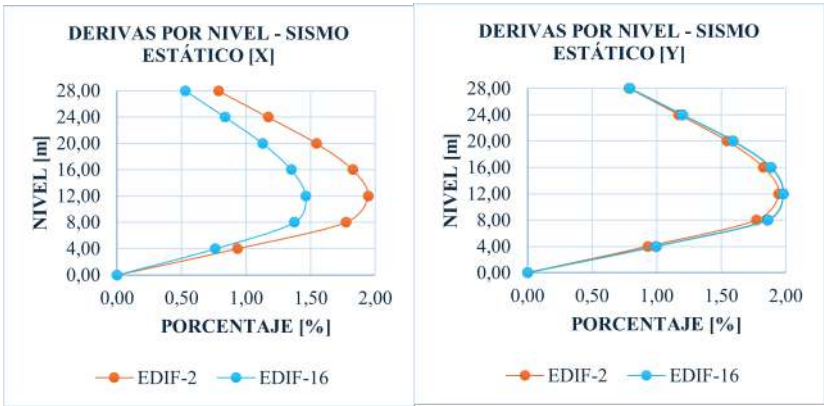
*Derivas de nivel por sismo dinámico.*

**Nota.** Derivas por piso del sismo estático

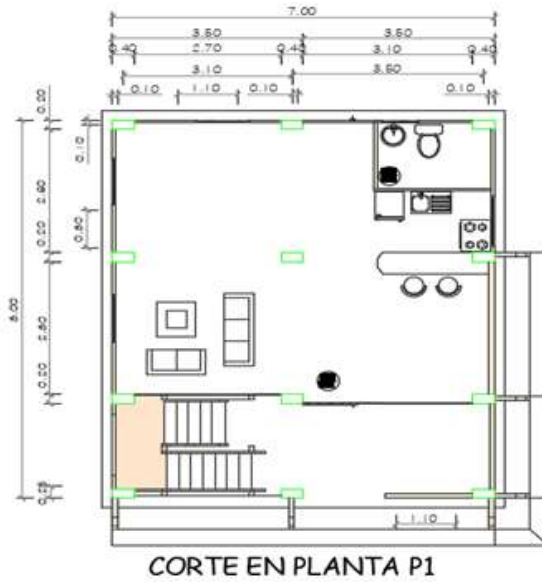
**Figura 79.**

*Planta Baja.*

- **Diseño Final:** edificación de dos plantas (Figura 79 y Figura 80) con materiales alternativos ubicado en la comuna Joa del Cantón Jipijapa de la provincia de Manabí. Cuenta con un área de construcción 62.16 m<sup>2</sup> compuesta de una cimentación tradicional de hormigón y hierro, la planta baja las columnas está determinada a base 4 cañas las cuales fueron determinadas, vigas también son de caña unida con pasadores a las columnas, las paredes del exterior son de bloques a base de plástico y en interior son paredes de caña picada, cuenta con dos cuartos y esposo unificado sala cocina y un baño, contaos con escalera de madera para acceder al segundo piso. La fachada (Figura 81) está diseñado con caña picada y la parte de la escalera y balcón se usó madera

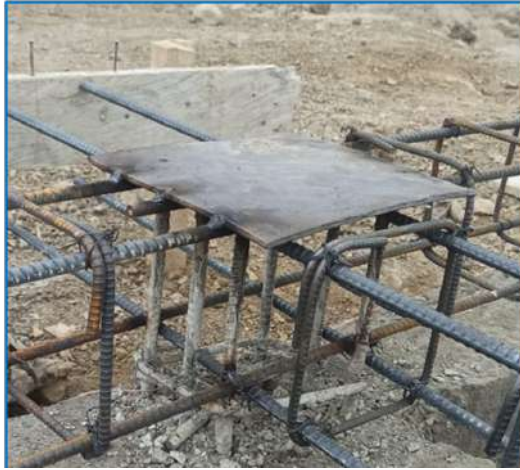
*Errónea instalación de placas base en cimentación.*

Se puede observar en la **Figura 82** como la placa sufre un pandeo, el mismo es provocado por componentes importantes como el espesor insuficiente de la placa, material de baja resistencia, deficiencias en la conexión y fijación de las mismas. Una correcta instalación de las mismas se identifica en la siguiente figura:

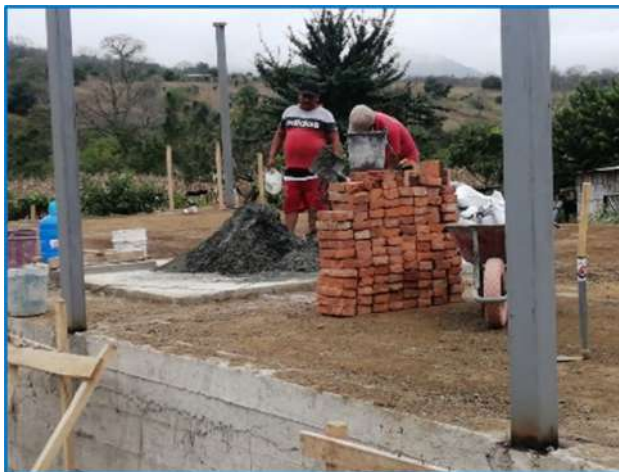
*Instalación de tubos metálicos en obra.*

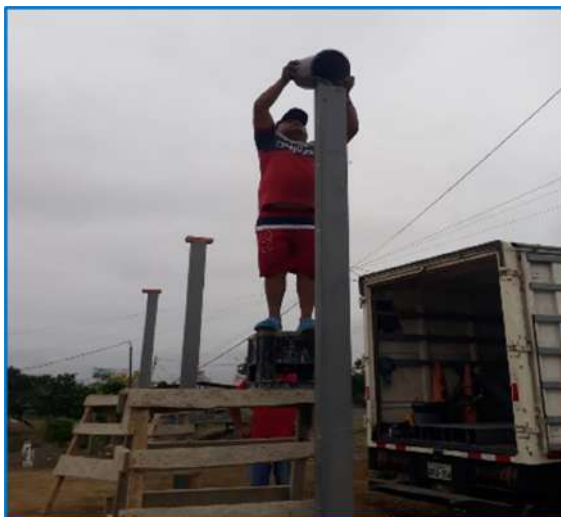
**Figura 85.**

*Agregado de concreto en los tubos metálicos.*

El informe de seguimiento señala que las especificaciones técnicas para el vertimiento de concreto no se están cumpliendo. A pesar de ello, se indica la necesidad de diseñar adecuadamente los tubos metálicos utilizados como columnas estructurales para soportar las cargas previstas. Se recomienda el

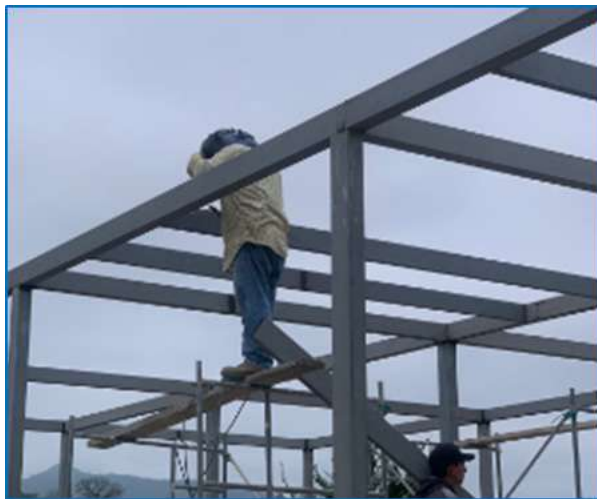
*Instalación de rieles que no cumplen con las separaciones especificadas por la norma.*
